CHARAKTERYSTYCZNE USZKODZENIA ZESTAWU KOŁOWEGO POWODUJĄCE ZDARZENIA WYPADKOWE

STRESZCZENIE

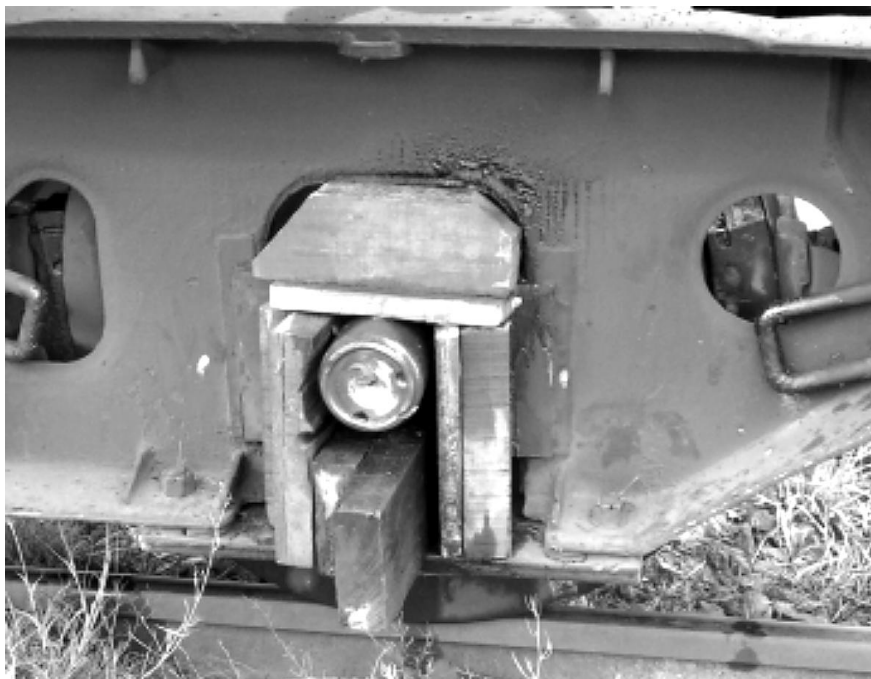
Skutki spowodowane wadami łożysk oraz ujawnione wady łożysk pokazano na licznych fotografiach (rys. 1÷7). Na podstawie dokumentacji fotograficznej, przedstawiającej zniszczony czop osi wagonu (rys. 1 i 7), zniszczoną maźnicę (rys. 2) oraz przeprowadzonych badań materiałowych można stwierdzić, że bezpośrednią przyczyną uszkodzenia łożyska zestawu kołowego były wady powierzchniowe, ujawnione na pierścieniach wewnętrznych (rys. 3 i 5), powstałe wskutek długiej pracy łożyska w warunkach działania sił kontaktowo-powierzchniowych. Wady powierzchniowe spowodowały: powstanie karbów na pierścieniach łożysk, nierównomierny rozkład sił przenoszonych przez łożysko, a także podwyższoną temperaturę pracy łożyska na skutek tarcia pomiędzy powierzchniami współpracującymi. Długotrwała praca łożyska w tych warunkach spowodowała rozwój karbu na powierzchni pierścienia łożyska skierowany w głąb materiału. Następnie powstaje pęknięcie pierścienia na wskroś (rys. 4) i zablokowanie się pierścienia wskutek działania obciążenia. Miejscowy wzrost temperatury rzędu 500—900 °C, który nastąpił na skutek tarcia obracającego się czopa, wywołuje jego deformację, spowodowaną wzrostem plastyczności materiału i powstanie nalepienia na pierścieniu wewnętrznym łożyska tylnego (rys. 6).

Rys. 1. Widok uszkodzonego czopa osi wagonu

Podstawowym sposobem kontroli łożysk czopów osi wagonów powinna być szczegółowa kontrola wizualna, z jednoczesnym pomiarem luzów łożysk i sprawdzeniem osadzenia ich na czopie. Dotyczy to łożysk w wagonach, które mają duży przebieg lub łożysk, które nie były wymieniane od momentu zamontowania. W porę ujawnione wady łożysk, tj. pierścieni, elementów tocznych czy koszyka, kwalifikują każde łożysko do

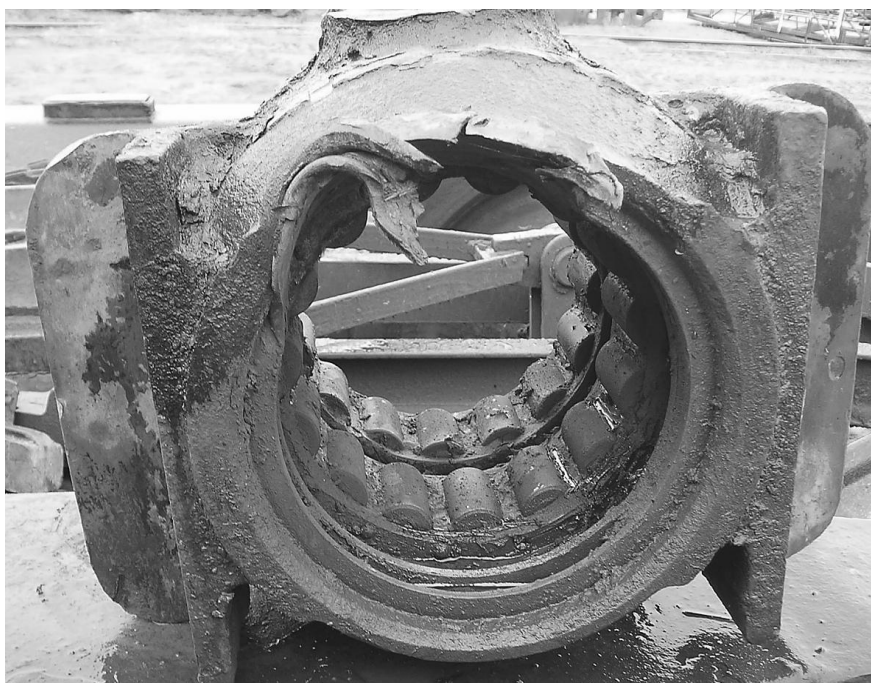
Rys. 2. Uszkodzone łożysko i korpus maźnicy

W dalszej kolejności łożysko z luźnymi pierścieniami wewnętrznymi, działając na elementy zabezpieczające, tj. tarczę oraz blachę i śruby, powoduje zerwanie śrub i w efekcie tego — spadnięcie maźnicy z czopa osi.

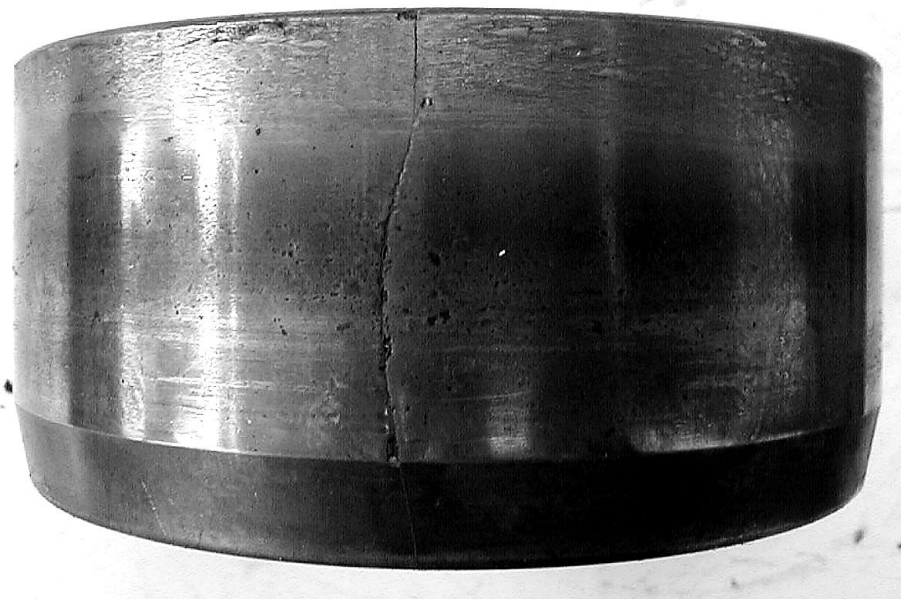
Rys. 3. Pęknięcie oraz wady powierzchniowe pierścienia łożyska

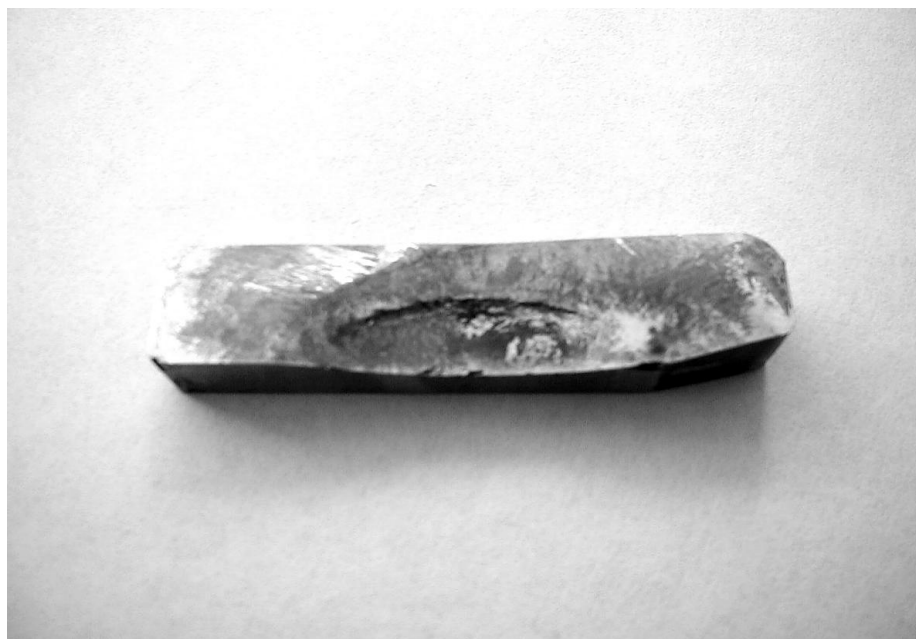
Rys. 4. Przełom pierścienia wewnętrznego pękniętego łożyska

Podobny mechanizm spowodował pęknięcie pierścienia wewnętrznego łożyska przedniego, a bezpośrednią tego przyczyną również były wady eksploatacyjne powierzchni współpracujących.

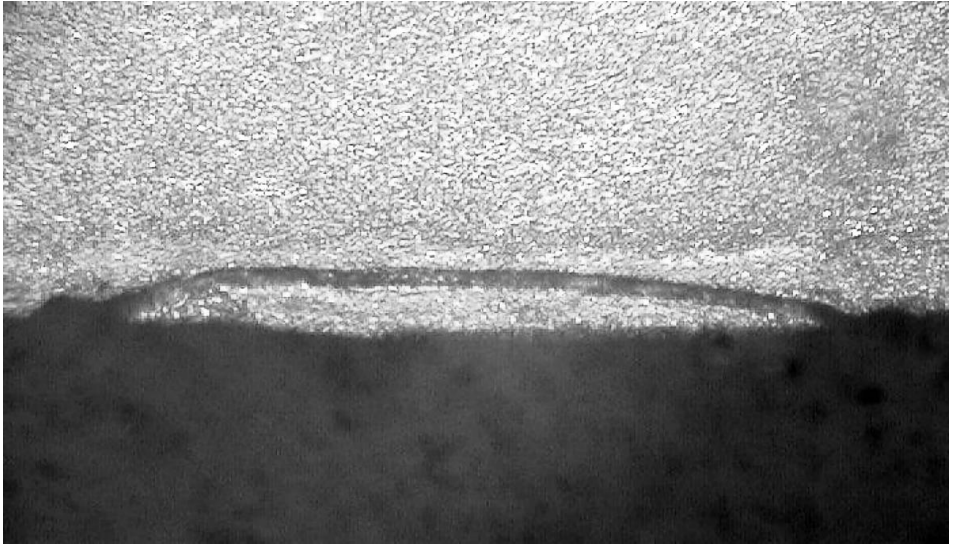
Rys. 5. Wada powierzchniowa pierścienia wewnętrznego łożyska
(powiększenie 100 razy)

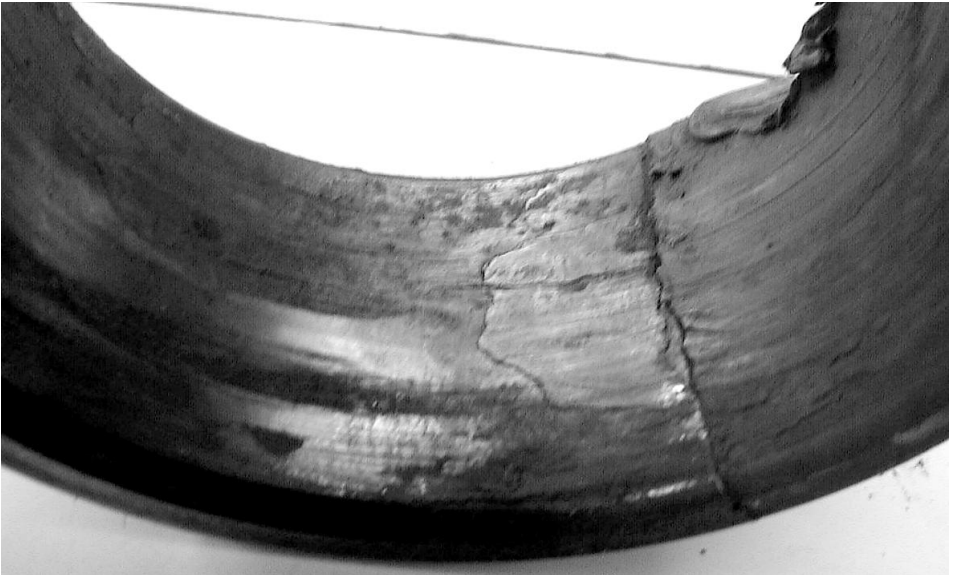
Rys. 6. Pęknięcie oraz powstałe nalepienia na pierścieniu wewnętrznym łożyska

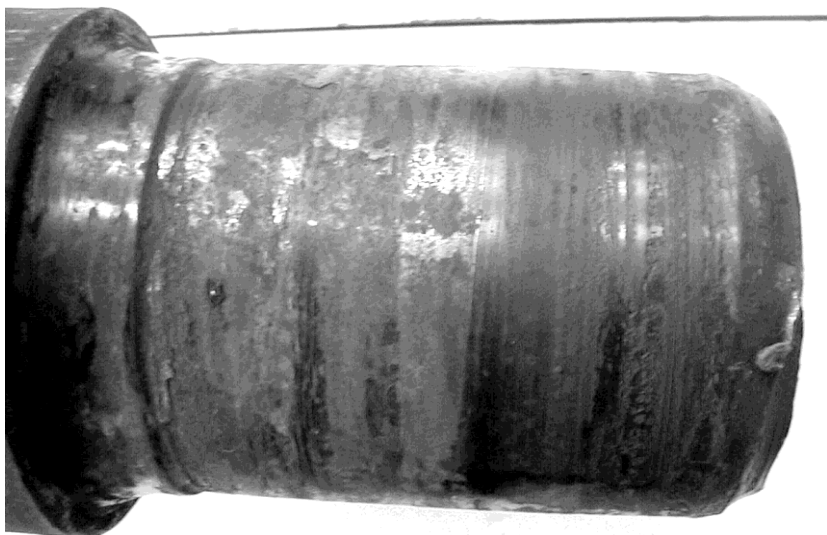
Rys. 7. Wady czopa osi powstałe na skutek tarcia pierścieni łożysk

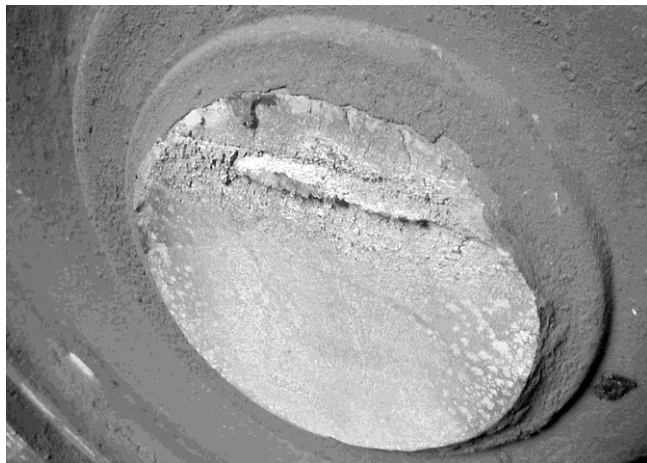
Na fotografiach (rys. 8 i 9) pokazano powierzchnie przelomu ukłóconego czopa osi zestawu kołowego. W dolnych częściach rysunków jest widoczne źródło pęknięcia, tj. ognisko, które prawdopodobnie powstało na powierzchni czopa wskutek wady powierzchniowej. Dalej zadziałał mechanizm zmęczeniowy i pęknięcie to rozwijało się w głąb materiału, tworząc strefę przyogniskową o gładkiej, błyszczącej powierzchni oraz linie zmęczeniowe. Działające obciążenia dynamiczne wpływały na powstanie mikro-pęknięć i ich propagację w głąb materiału osi. Łączenie się mikro-pęknięć powodowało powstawanie uskoków rozwijających się do wnętrza materiału i w efekcie — pęknięcie główne. Strefa reszkowa lub złomowa, która powstała w wyniku gwałtownego pęknięcia osi ma wyraźnie widoczną budowę ziarnistą.

Rys. 8. Pęknięta oś w płaszczyźnie koła

W analizowanym przypadku przyczyną wystąpienia silnych zmiennych obciążeń czopa osi była prawdopodobnie awaria układu hamulcowego (działanie hamulca tylko na jednym kole). Podczas hamowania pociągu następowało nabieganie wagonu na wagon poprzedzający. Pod wpływem siły wzdłużnej i poprzecznej następowało uniesienie się jednostronne wagonu, z jednoczesnym skręceniem i hamowaniem tylko jednego koła. W tym momencie następował znaczny wzrost obciążeń czopa osi, wywołany silnym tarcieniem obrzeża obręczy o szynę, powodując ścinanie obrzeża obręczy (rys. 13). Te cykle powtarzały się wielokrotnie przyczyniając się do rozwoju pęknięcia powierzchniowego w głąb materiału wskutek mechanizmu zmęczeniowego, co w konsekwencji doprowadziło do ukręcenia się czopa osi.

Natomiast podstawowym sposobem kontroli wad osi zestawu kołowego są badania ultradźwiękowe. Badania te mogą wykryć płytkie wady powierzchniowe, jak również wady wewnętrzne osi. Opracowana w CNTK instrukcja [6], dotycząca badania ultradźwiękowego osi, wskazuje, jak ujawniać i oceniać głębokość zalegania wad na wybranych typach osi. Właściwie zastosowane nakładki kątowe głowicy na fale podłużne umożliwiają spenetrowanie różnych obszarów osi, z zastosowaniem wybranego zakresu obserwacji. Metoda uproszczonych badań ultradźwiękowych, jako najmniej pracochłonna, wymaga jednak najwyższych umiejętności i doświadczenia przy interpretacji otrzymanych oscylogramów. Dzięki tej metodzie można ujawnić wady typu zmęczeniowego na różnym etapie ich rozwoju. Wobec tego badania ultradźwiękowe osi zestawu kołowego, oprócz badań obowiązujących podczas rewizji okresowych, powinny być przeprowadzane jako badania dodatkowe. Prowadzenie dokładnych zapisów wykonanych badań ultradźwiękowych osi jest również bardzo istotne, ponieważ eliminuje przypadki pominięcia wad wykrytych wcześniej.

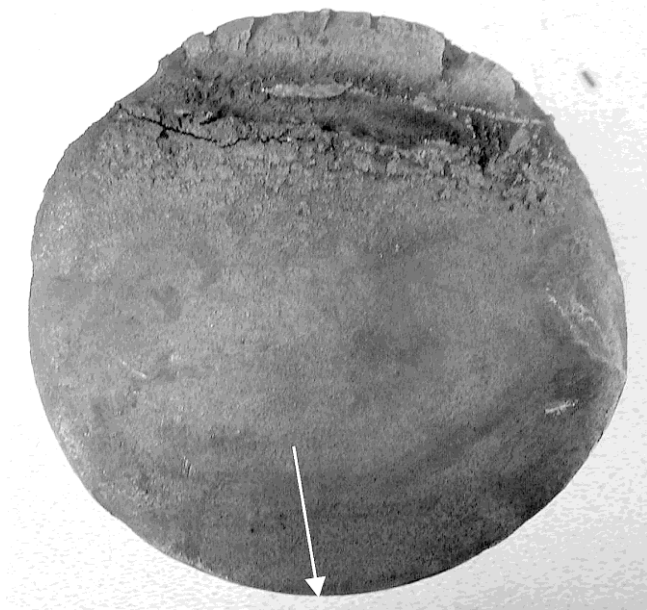
Rys. 9. Przełom pękniętego podpięcia osi zestawu kołowego

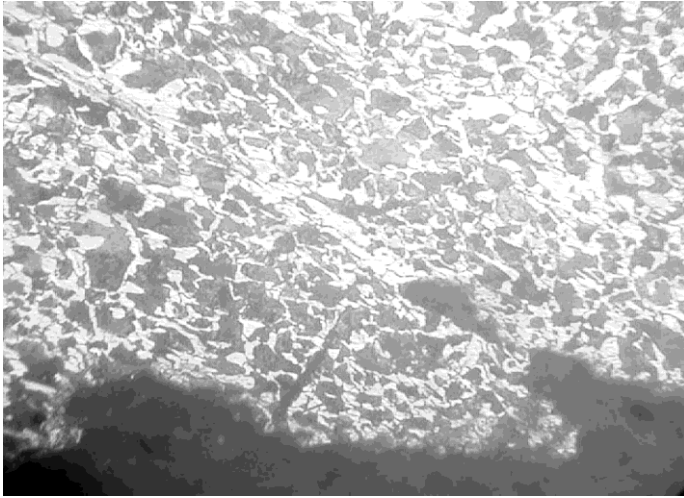
Na rysunku 10 przedstawiono wady w postaci rys i pozostałości wżerów korozji, ujawnione na powierzchni czopa tuż przy powierzchni przelomu w strefie linii zmęczeniowych. Tego rodzaju wada, jako efekt działania *frettingu*, mogła być źródłem powstania pęknięcia zmęczeniowego czopa osi.

Rys. 10. Wady powierzchniowe podpięcia czopa
(powiększenie 100 razy)

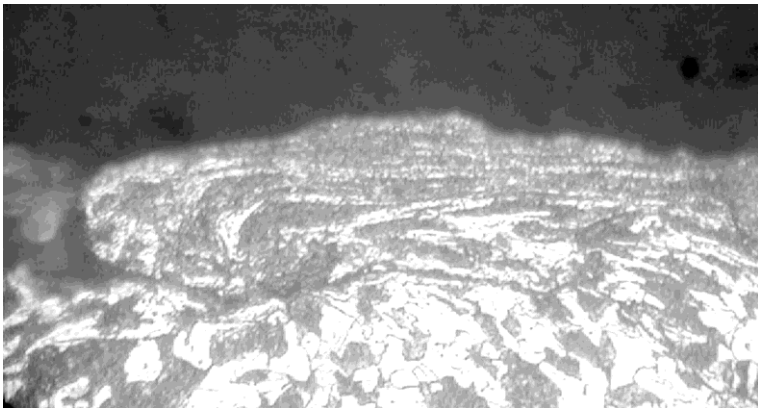
Mechanizm zmęczeniowy pęknięcia plastycznego materiału o parabolicznym obrysie, tworzący obraz łusek w sąsiedztwie powierzchni przelomu osi, jak również plastyczne ścięcie, pokazano na rysunkach 11 i 12. Jest to mechanizm powstawania mikropęknięć — w postaci wgłębień i wypukłości — pod wpływem zmiennych obciążeń. W sąsiedztwie granicy przelomu struktura jest silnie zdeformowana. Tworzące się mikropustki na granicach wydzieleni lub wtrąceń niemetalicznych mechanizmem dyslokacyjnym, na skutek naprężeń rozrastają się tworząc mikropęknięcia, które z kolei pod wpływem zmiennych obciążeń, metodą poślizgu wzdłuż płaszczyzn łupliwości, rozwijają się w głąb materiału [4, 5].

Rys. 11. Mikrostruktura przelomu pęknięcia
(powiększenie 400 razy)

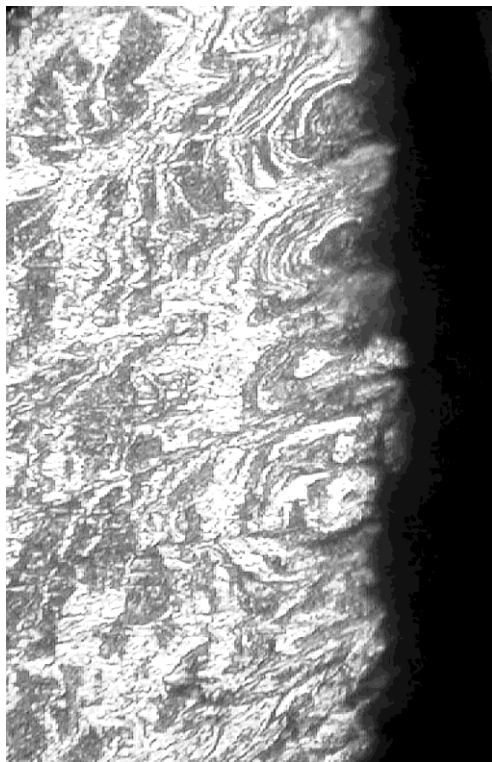
Rys. 12. Mikrostruktura przełomu pęknięcia
(powiększenie 400 razy)

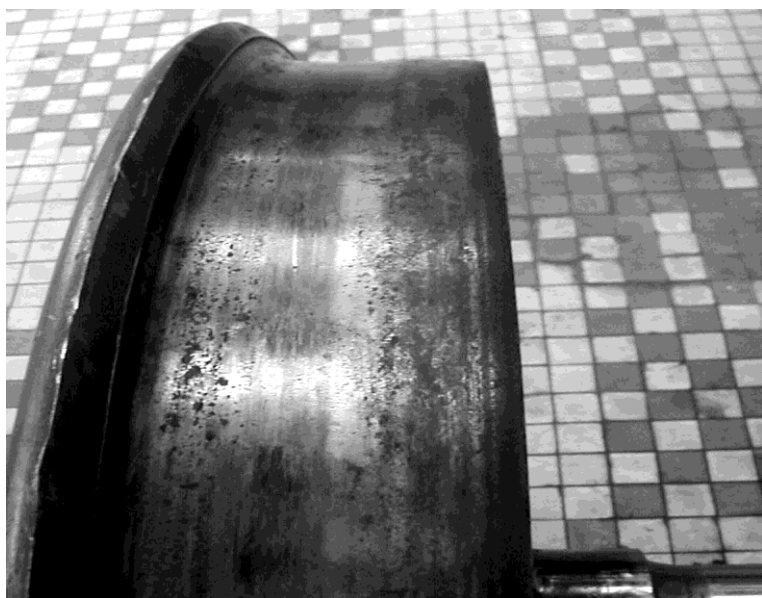
Rys. 13. Widok powierzchni obręczy ze ściętym obrzeżem i śladami tarcia
w środkowej części powierzchni tocznej

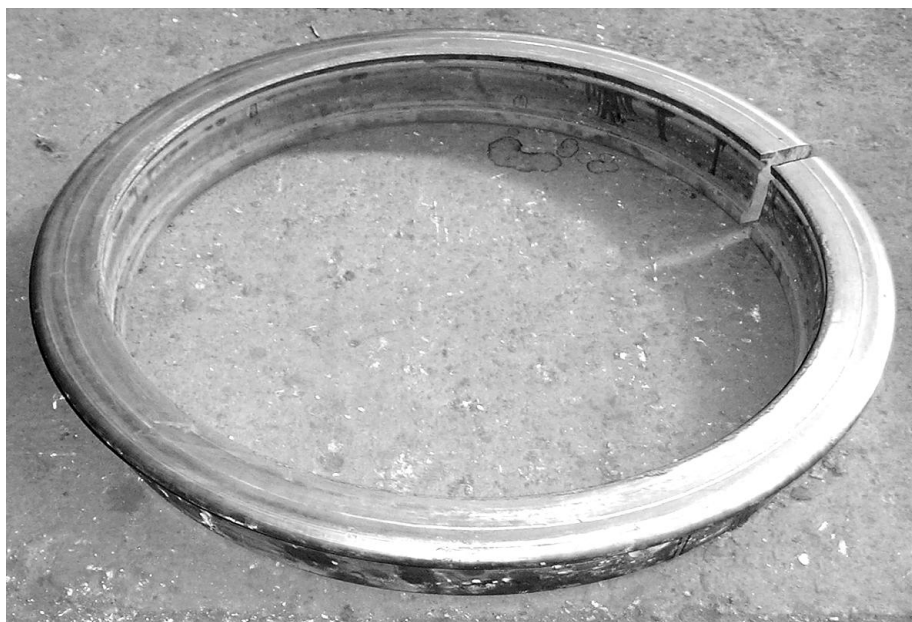
Pękniętą obręcz koła bosego zestawu kołowego jednostki elektrycznej ezt EN57 pokazano na rysunku 14, a na rysunku 15 — wady występujące na powierzchni toczonej obręczy. Są to pęknięcia o różnej długości i głębokości, leżące na całym obwodzie koła w obszarze działania kompozytowej wstawki hamulcowej. Rysunek 16 przedstawia przełom pękniętej obręczy, na którym są widoczne dwa ogniska wad rozpoczynających się od powierzchni obręczy — tj. pęknięć spowodowanych prawdopodobnie oddziaływaniem kompozytowej wstawki hamulcowej — oraz ich rozwojem na skutek cyklicznych naprężeń o charakterze zmęczeniowym. Na rysunku 17 pokazano kompozytową wstawkę hamulcową, z widocznymi uszkodzeniami na powierzchni oraz miejscowymi nalepieniami materiału, która była używana w momencie pęknięcia obręczy.

Rys. 14. Widok pękniętej obręczy

Obserwacje wizualne oraz dźwiękowe obręczy kół zestawów ujawniają wady obręczy, natomiast w trakcie przeglądów lub napraw jest możliwe także stwierdzenie głębokości zalegania pęknięć na powierzchni tocznej za pomocą badań ultradźwiękowych, z zastosowaniem głowicy kątowej. Badanie to umożliwi ocenę grubości warstwy do regeneracji drogi toczenia profilu koła.

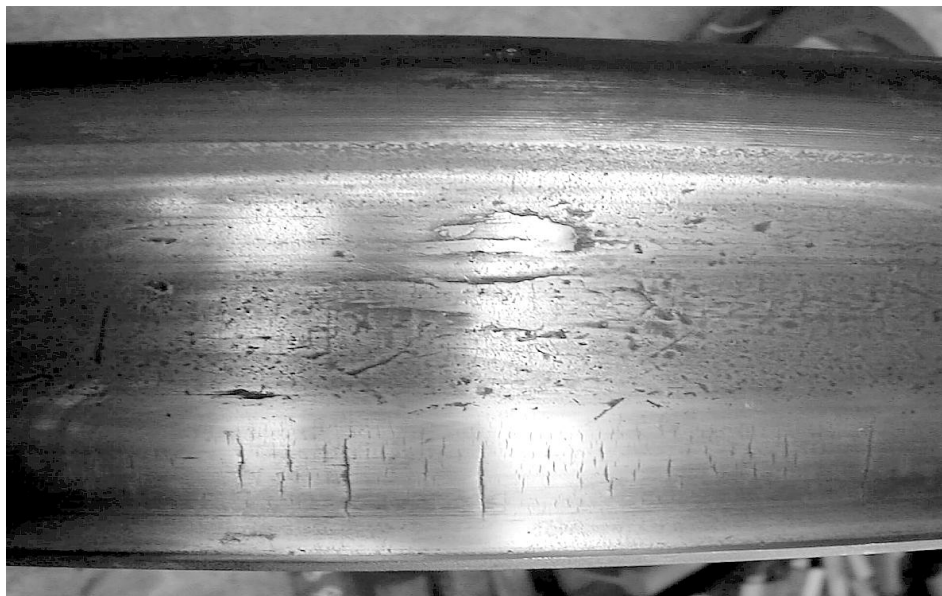
Rys. 15. Wady na powierzchni tocznej obręczy

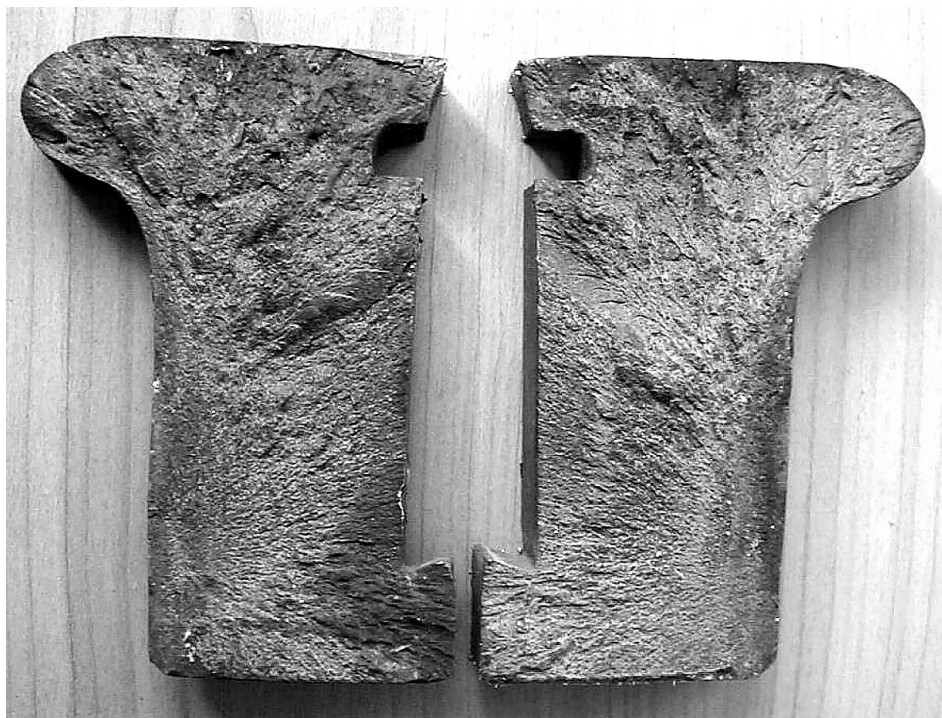
Rys.16. Przełom pękniętej obręczy

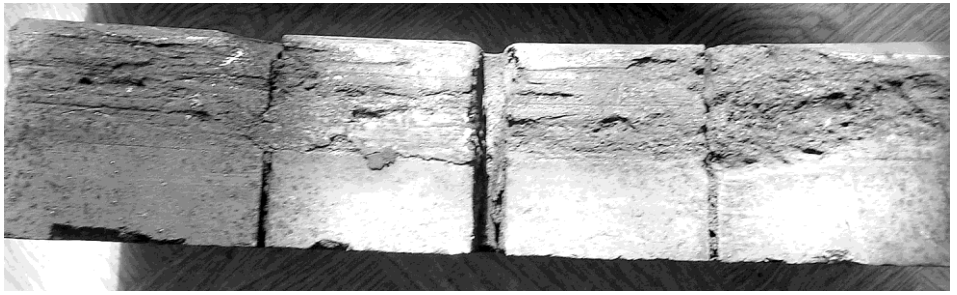
Rys. 17. Kompozytowa wkładka hamulcowa z nalepieniem stali

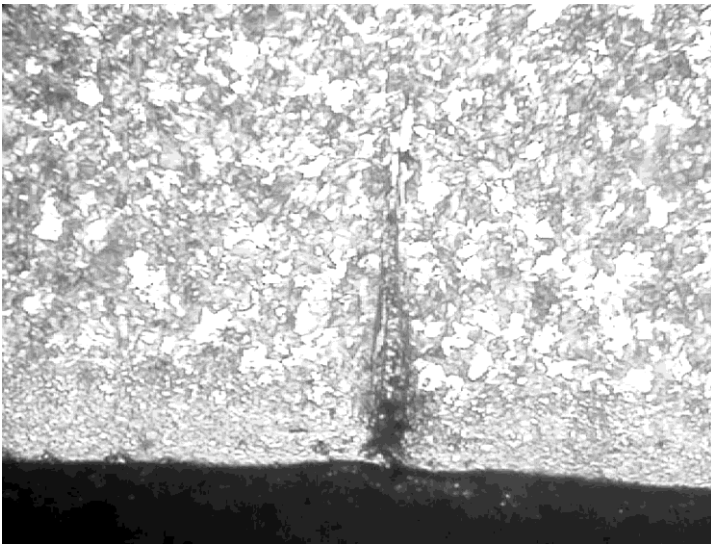
Badanie mikrostruktury pękniętej obręczy przeprowadzono na próbkach wyciętych z przelomu. Na rysunku 18 pokazano wadę w postaci płytkiego pęknięcia powierzchniowego, które obejmuje dwie warstwy materiału: powierzchniową twardą warstwę o strukturze sorbitycznej oraz głębszą perlityczno-ferrytyczną. Podczas hamowania na skutek tarcia kompozytowej wstawki hamulcowej, a szczególnie powstałego nalepiania, i powierzchni tocznej obręczy, wytworzona wysoka temperatura na powierzchni i gwałtowne chłodzenie (niskie temperatury w dniu zdarzenia) powodowały przemiany fazowe i zmienne naprężenia w powierzchniowej warstwie obręczy, przyczyniając się do powstania mikropęknięć termicznych. Dalszy rozwój tych pęknięć polegał na powiększaniu się ich wymiarów wskutek mechanizmu zmęczenia. W wyniku eksploatacji, cykliczne zmiany obciążenia powodowały przemieszczanie się pęknięcia do wnętrza materiału obręczy. Na rysunku 19 pokazano mikrostrukturę przelomu w postaci uskoków jako jeden z głównych mechanizmów rozwoju pęknięć zmęczeniowych. Rysunek 20 przedstawia sorbityczną mikrostrukturę nalepionego metalu na kompozytowej wstawce hamulcowej. Nalepiania te są wynikiem nabierania materiału szyn przez koło podczas hamowania i kumulowanie tego materiału w kompozytowej wstawce. Następnie metal ten powoduje tarcie i wzrost temperatury powierzchni podczas hamowania pojazdu oraz powstawanie mikropęknięć termicznych na powierzchni obręczy.

Rys. 18. Początek pęknięcia na powierzchni tocznej obręczy (powiększenie 200 razy)

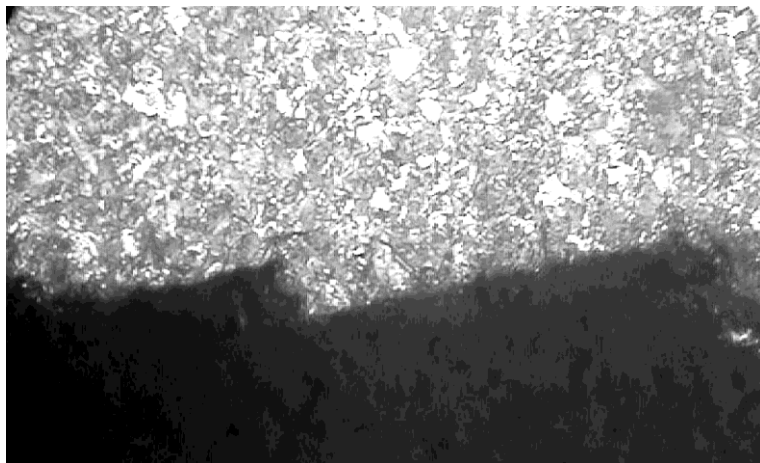
Rys. 19. Pęknięcie w postaci uskoków na powierzchni przelomu
(powiększenie 200 razy)

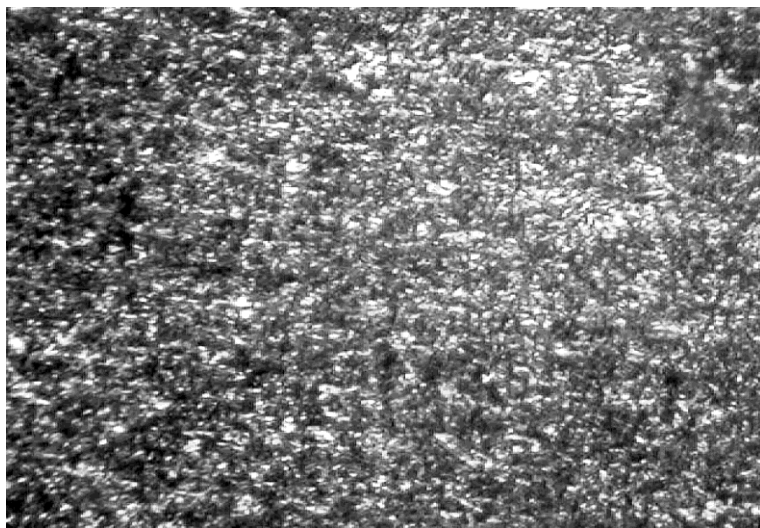
Rys. 20. Mikrostruktura nalepionego metalu
(powiększenie 300 razy)
