Wybrane zagadnienia eksploatacji układów hamulcowych współczesnych pojazdów szynowych

Wojciech SAWCZUK¹

Selected Issues Operation of Modern Brake Systems of Railway Vehicles

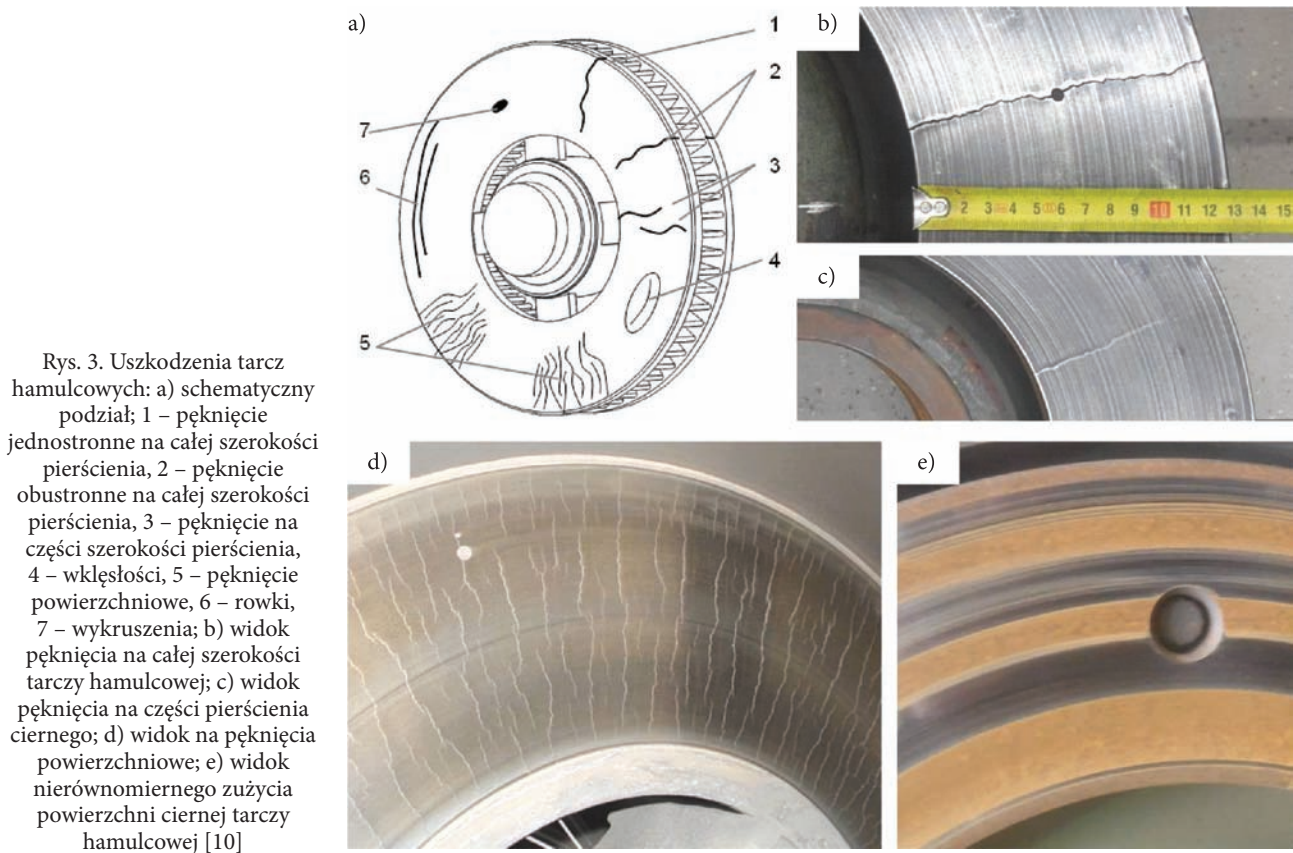
Wieloletnia obserwacja tarcz hamulowych wykazała, że największą grupą uszkodzeń są pęknięcia

powierzchniowe (mikropęknięcia) występujące na powierzchni cierniej. To uszkodzenie występuje szybciej niż normalne zużycie ciernie tarczy hamulcowej w wyniku tarcia okładziny cierniej o tarczę hamulcową [6]. Pierścienie ciernie tarcz wentylowanych mają grubość 20 mm z naddatkiem około 4 mm na ich zużycie. Przy szerokości kanałów wentylacyjnych wynoszącej 70 mm, całkowita grubość tarczy zgodnie z [4] wynosi 110 mm bez uwzględnienia naddatków na zużycie (tarcze niewentylowane mają grubość 35-45 mm) [10]. Na rysunku 4 przedstawiono widok

Rys. 3. Uszkodzenia tarcz hamulowych: a) schematyczny podział; 1 – pęknięcie jednostronne na całej szerokości pierścienia, 2 – pęknięcie obustronne na całej szerokości pierścienia, 3 – pęknięcie na części szerokości pierścienia, 4 – wklęsłości, 5 – pęknięcia powierzchniowe, 6 – rowki, 7 – wykruszenia; b) widok pęknięcia na całej szerokości tarczy hamulcowej; c) widok pęknięcia na części pierścienia ciernego; d) widok na pęknięcia powierzchniowe; e) widok nierównomiernego zużycia powierzchni cierniej tarczy hamulcowej [10]

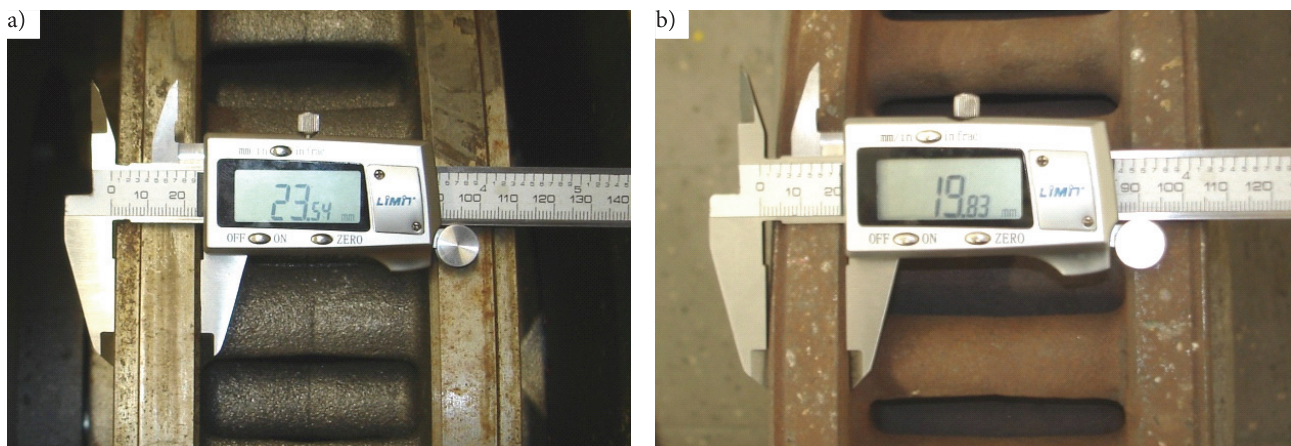
Rys. 4. Widok wentylowanej tarczy hamulcowej, a) nowa, b) zużyta [fot. autor]

dwóch pierścieni ciernych (nowego i po pięcioletniej eksploatacji) z widocznym rowkiem pozwalającym wzrokowo określić zakres zużycia tarczy hamulcowej. Zjawisko powstawania pęknięć powierzchniowych jest związane z cyklicznym nagrzewaniem (w czasie hamowania) i chłodzeniem (jazda po hamowaniu) tarczy. W czasie nagrzewania, strefa przypowierzchniowa tarczy zwiększa swoją objętość, czemu przeciwdziała znajdująca się pod nią warstwa materiału o niższej temperaturze; wówczas w materiale tarczy pojawiają się naprężenia ściskające. W czasie ochładzania, strefa przypowierzchniowa kurczy się, a występujące naprężenia zmieniają znak na dodatni. Przy wielokrotnym powtarzaniu cyklu, wartość naprężeń rozciągających wzrasta i w chwili przekroczenia granicy wytrzymałości na rozciąganie materiału tarczy, pojawiają się pęknięcia powierzchniowe, rozrastające się przy kolejnych hamowaniach do większych nieciągłości o promieniowym przebiegu [8]. Ze względu na materiał większości tarcz wentylowanych, tj. żelwo szare lub sferoidalne, przy zastosowaniu okładzin z materiału organicznego, temperatura tarczy nie powinna przekraczać 400°C [9].

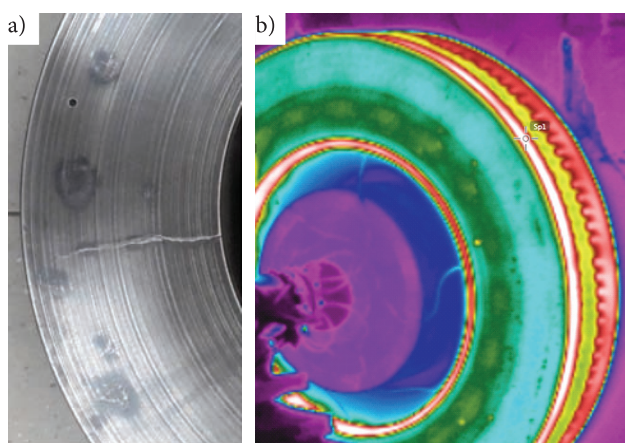
Osobną grupą uszkodzeń tarcz hamulcowych są nalepy (zgrzania) zużytego materiału ciernego na powierzchni roboczej, co przedstawia rysunek 5a). Przy hamowaniach z dużym naciskiem okładziny do tarczy pojawiają się gorące miejsca, tzw. *hot spots* (rys. 5b). To zjawisko jest niebezpieczne, gdyż przy częstym jego występowaniu dochodzi do zmian struktury metalograficznej tarczy. Badania twardości na nalepach tarczy hamulcowej wskazały wyższą wartość w stosunku do pozostałych powierzchni.

Rys. 5. Widok powierzchni ciernej tarczy hamulcowej: a) z nalepami, b) z *hot spots* po badaniu termowizyjnym [fot. autor]

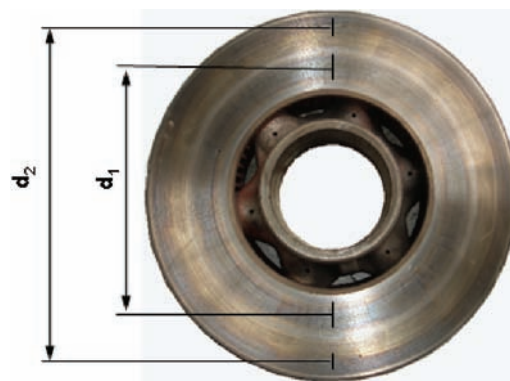
Hamowania tarczy z niedrożnymi kanałami wentylacyjnymi mogą doprowadzić do zmian w strukturze materiału w wyniku silnego obciążenia cieplnego. Na powierzchni ciernej tarczy pojawiają się prze-

grzania w postaci jednego lub dwóch pierścieni przy średnicy wewnętrznej i średnicy zewnętrznej tarczy. Przebarwienia powierzchni cierniej obserwuje się już po kilku hamowaniach (rys. 6).

Rys. 6. Widok tarczy po serii hamowań z zasłoniętymi łopatkami wentylacyjnymi z widocznym przegrzaniem powierzchni w postaci dwóch pierścieni na średnicach tarczy $d_1 = 590$ mm i $d_2 = 460$ mm [fot. autor]

Na podstawie badań [7] stwierdzono, że niedrożne kanały wentylacyjne wewnątrz tarczy hamulcowej powodują przekroczenie temperatury tarczy powyżej 400°C i osiągają wartości w przedziale 404–417°C. Zgodnie z [7] żeliwne tarcze hamulcowe pojazdów szynowych w czasie hamowań nie powinny osiągać chwilowej temperatury ponad 400°C, ponieważ jest to powodem odkształcenia tarczy oraz rozkładu tworzywa organicznego okładziny cierniej.

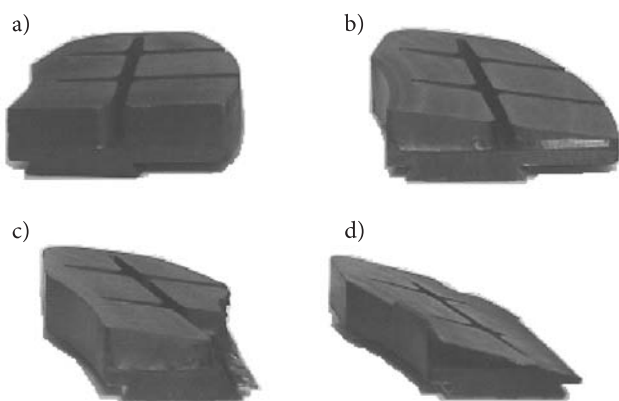
W czasie eksploatacji okładzin, obserwuje się różne ich ułożenie względem tarczy hamulcowej, co później wpływa na postać ich zużycia. Na rysunku 7 przedstawiono różne postacie zużycia okładzin ciernych. Zgodnie z wymogami producentów okładzin (organicznych i ze spieków metalicznych), przy grubości wynoszącej 24 lub 35 mm, minimalna grubość, przy której okładzinę należy wymienić wynosi 5 mm [9].

Nierównomierny rozkład nacisków może powodować większe zużycie okładziny na obwodzie wewnętrznym lub, co częściej występuje, na obwodzie zewnętrznym (rys. 7b). W niektórych przypadkach stwierdzono wyrwanie fragmentu okładziny (rys. 7c). Z informacji uzyskanych podczas napraw tarczowych układów hamulcowych wynika, że uszkodzenie regulatora skoku tłoka jest najczęstszą przyczyną niepoprawnej pracy układu hamulcowego i przyspieszonego zużycia okładzin. Poza regulatorem skoku tłoka, luzy na połączeniach sworzniowych mechanizmu dźwigniowego również wpływają na nierównomierne zużycie powierzchni cierniej okładzin. Na rysunku 8

Rys. 7. Zużycie okładziny w wyniku nierównomiernego rozkładu nacisków: a) okładzina zużyta równomiernie zarówno na promieniu zewnętrznym jak i wewnętrznym, b) intensywniejsze zużycie na promieniu zewnętrznym, c) ubytek fragmentu materiału okładziny, d) całkowite zużycie (ubytek) materiału okładziny na promieniu zewnętrznym [fot. autor]

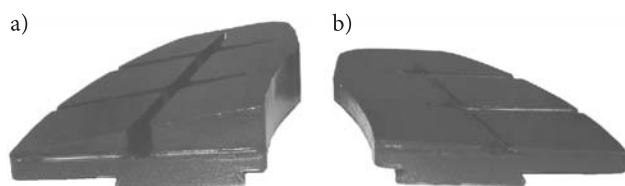
przedstawiono widok zużytej równomiernie okładziny, przy której przewodnik równoległości nie miał żadnych luzów oraz nierównomiernie zużytej okładziny współpracującej z przewodnikiem z luzem około 1 mm w miejscu połączenia z obsadą hamulcową.

Rys. 8. Widok okładziny cierniej po badaniach zużycia okładzin: a) zamontowanej na układzie dźwigniowym z zużytym przewodnikiem równoległości (luz około 1 mm), b) zmontowanej na układzie dźwigniowym z nowym przewodnikiem równoległości [fot. autor]

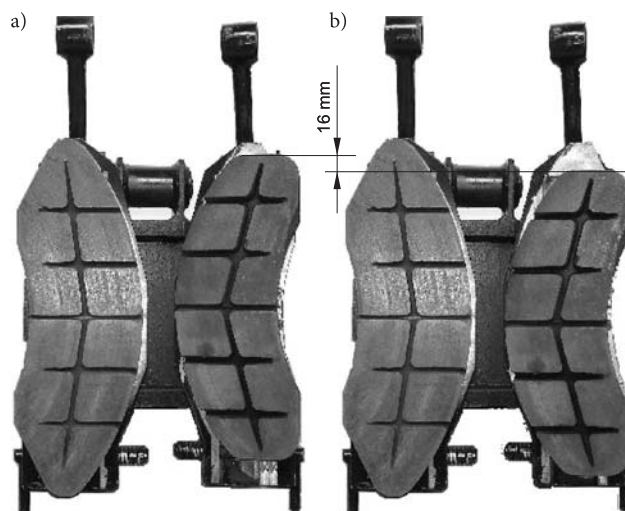
Innym przypadkiem uszkodzenia okładzin ciernych jest ich wyrwanie z części zbrojonej blachą w miejscu łączenia z obsadą hamulcową. Zgodnie z wymaganiami UIC [9], okładziny hamulca kolejowego są wyposażone w zaczep o przekroju trapezowym współpracujący z wyfrezowanym rowkiem o tym samym przekroju w obsadzie hamulcowej. Ze względu na średnicę tarczy, stosuje się okładziny typu 175 lub 200 (jest to powierzchnia okładzin w cm^2), które wsuwa się w rowki obsad hamulcowych.

Do okładziny typu 200 obsada hamulca (imak) ma wyfrezowany rowek o długości 320 mm, natomiast do okładziny typu 175 rowek ma długość 304 mm. W przypadku zamocowania okładziny typu 175 w obsadę przystosowaną do okładziny typu 200, okładziny w czasie hamowania w zależności od kierunku obrotu tarczy, są gwałtownie przesuwane do góry lub do dołu rowka w obsadzie hamulcowej, a następnie uderzają

o powierzchnie końca lub początku rowka o przekroju trapezowym. Przy wielokrotnym hamowaniu i uderzaniu okładzin o powierzchnie ograniczające wycięcie do montażu okładzin, po przekroczeniu granicy wytrzymałości materiału okładziny w wyniku ścinania, część okładziny pozostaje w rowku, a druga oderwana część trafia na torowisko. Wówczas wskutek braku okładziny, regulator skoku tłoka przybliży obsadę do tarczy, celem utrzymania stałej wartości luzu między okładzinami i tarczą w stanie odhamowanym. Na rysunku 9 przedstawiono widok mechanizmu dźwigniowego hamulca tarczowego z obsadami, do których celowo wsunięto okładziny typu 200 (lewa obsada zarówno na rysunku 9a i 9b) oraz okładziny typu 175 (prawa obsada również na rysunku 9a i 9b). W przypadku zamocowania okładzin typu 175 w obsadach przystosowanych tylko do okładzin typu 200, krótsze okładziny typu 175 mają możliwość pionowych przemieszczeń o 16 mm w czasie kolejnych hamowań. Cykliczne uderzanie okładzin o zakończenie wyfrezowanego rowka utrzymującego okładziny w obsadzie w czasie hamowania może spowodować wyrwanie materiału ciernego z blachy usztywniającej.

Rys. 9. Widok okładzin ciernych zamocowanych w obsadach hamulcowych, z lewej strony poprawnie dobrane okładziny typu 200 do obsady, z prawej strony niewłaściwie dobrane okładziny typu 175 do obsady hamulcowej okładzin typu 200: a) okładziny typu 175 zajmują górne położenie w prowadnicy obsady (imaka), b) okładziny typu 175 zajmują dolne położenie w prowadnicy obsady (imaka) [9]

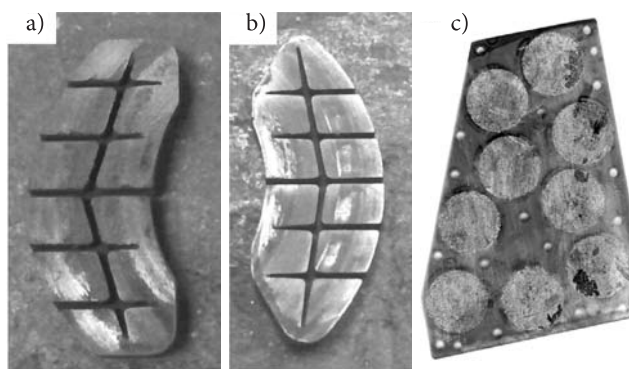
organicznego wykazują pewne wady, gdyż w czasie hamowania utrzymują stały rozkład nacisków na tarczy hamulcowej tak długo, jak ich twardość oraz moduł elastyczności (ściskania) będą utrzymane poniżej pewnej wartości dopuszczalnej. Okładzina z tworzywa organicznego zachowuje swoje właściwości mechaniczne, fizykalne oraz cierno-techniczne do średniej temperatury 400°C, natomiast okładziny ze spieków metalicznych do temperatury 550°C. Po przekroczeniu tych wartości następuje przyspieszone zużycie, a na powierzchni okładziny pojawiają się wykruszenia, których część jest usuwana, a część przyklejana do powierzchni okładziny jako mieszanina z produktami zużycia materiału tarczy hamulcowej, tworząc tzw. warstwę trzecią (rys. 10).

Rys. 10. Widok okładzin ciernych z warstwą trzecią: a) okładziny organiczne typu 175, b) okładziny organiczne typu 200, c) okładzina ze spieków metalicznych [8]

Tworzenie się warstwy trzeciej w postaci nalepów na okładzinach ciernych wpływa na zakłócenie procesu hamowania i w konsekwencji powoduje wahania chwilowego współczynnika tarcia w czasie hamowania. Zbieranie się produktów zużycia materiału ciernego i tarczy na powierzchni okładzin ciernych również wpływa na zmiany w rozkładzie nacisków okładzin do tarczy hamulcowej. W kolejnych hamowaniach warstwa trzecia na okładzinach jest usuwana z powierzchni okładzin ciernych, co powoduje, że wartość chwilowego i średniego współczynnika tarcia powraca do poziomu przed tworzeniem się nalepów. Proces tworzenia i odrywania warstwy trzeciej z powierzchni okładzin powtarza się cyklicznie.

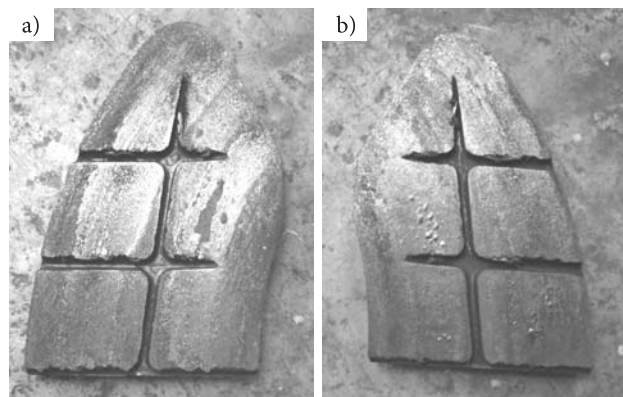
Innym przykładem zużycia okładzin jest odrywanie się fragmentów w szczególności na krawędziach przy rowkach dylatacyjnych oraz na krawędziach tworzących promień zewnętrzny okładzin ciernych, co przedstawia rysunek 11. W wielu przypadkach jest to spowodowane powtarzającymi się hamowaniami z dużymi naciskami. Wykruszanie fragmentu materiału ciernego, jak również jego rozwarstwienie, występuje przy dłuższej jeździe pociągu z zablokowanym jednym

z mechanizmów dźwigniowych hamulca. Taka sytuacja ma miejsce m.in. w przypadku zgiętych węży pneumatycznych zasilających cylinder hamulcowy. Zgięte przewody pneumatyczne zasilające cylinder hamulcowy wydłużają czas napełniania i opróżniania cylindrów hamulcowych. W szczególności długie czasy opróżniania siłowników hamulcowych powodują dłuższą jazdę pociągu z włączonym hamulcem.

Rys. 11. Widok okładzin ciernych z wykruszeniami: a) okładziny typu 200 L, b) okładziny typu 200 P [fot. autor]

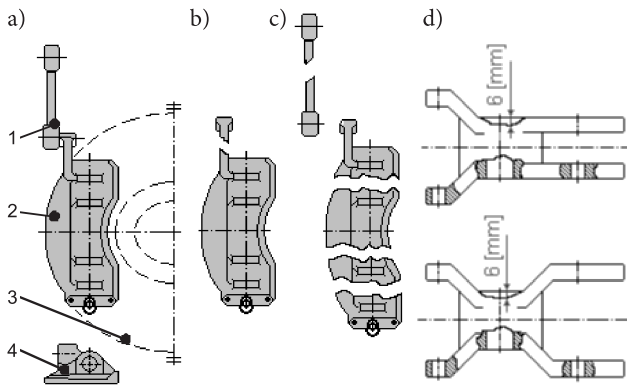
atowanych następuje znaczne wytarcie obu dźwigni oczkowych, dochodzące w skrajnych przypadkach do 6 mm w miejscach zaznaczonych na rysunku 12 [1].

Rys. 12. Uszkodzenia w układzie dźwigniowym hamulca tarczowego; a) schemat pary ciernej hamulca tarczowego, 1 – przewód równoległości, 2 – obsada hamulcowa, 3 – tarcza hamulcowa, 4 – widok z góry na obsadę hamulcowa; b) obsada z pękniętym uchem mocującym przewód równoległości, c) pęknięty przewód równoległości oraz obsada hamulcowa, d) miejsca zużycia dźwigni oczkowych w miejscu łączenia z dźwignią środkową [1]

Do grupy uszkodzeń wynikających prawdopodobnie z samej konstrukcji opisanej jednostki hamulca tarczowego, należy zaliczyć nagminne pęknięcie nadlewów pod przewód równoległości (tzw. wieszak) w oprawie okładziny, co przedstawia rysunek 12b). Wielokrotnie zaobserwowano pęknięcie opraw okładziny (imaków okładziny) w miejscu zaznaczonym na rysunku. Pęknięcie to jest widoczne dopiero po wyjęciu okładziny z oprawy [1]. Również do tej grupy należy zaliczyć pęknięcia przewodów równoległości (rys. 12c).

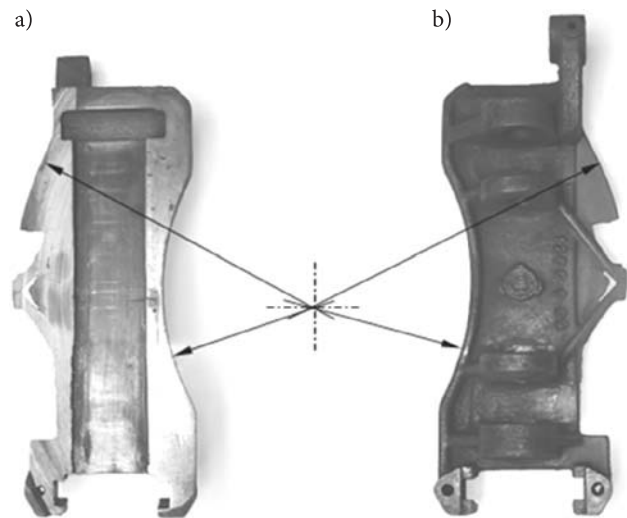
W czasie eksploatacji tarczowych układów dźwigniowych obserwuje się wytarcia powierzchni czołowej obsady okładziny ciernej, powstające z dwóch powodów. Pierwszym powodem jest zaniechanie, podczas przeglądu instalacji hamulcowej, wymiany zużytych okładzin ciernych na nowe po przekroczeniu wymiaru granicznego wynoszącego 5 mm. Następuje wtedy bardzo szybki proces niszczący imak okładziny, w niektórych przypadkach występuje tarcie samej oprawy o tarczę hamulcową, co powoduje niszczenie imaków i mechanizmu zaciskowego. Przykład tego uszkodzenia przedstawia rysunek 13. Podczas przeglądów wykonanych na wagonach w czasie około 6 miesięcy, na 374 przeglądów zarejestrowano 11 przypadków wymiany uszkodzonych obsad okładzin w wyniku ich tarcia o tarcze hamulcowe. W przypadku całkowitego zużycia okładzin, najpierw następuje tarcie obsady okładziny na promieniu zewnętrznym, o czym świadczy największy ubytek masy, a następnie przepalenie powierzchni w wyniku

tarcia imaka o tarczę hamulcową. Drugi powód niszczenia obsad hamulcowych przez ich tarcie o tarczę hamulcową to założenie okładzin ciernych typu 175 do obsad przystosowanych pod okładziny typu 200. W czasie hamowania, okładziny uderzają o powierzchnię ograniczającą wyfrezowany rowek obsady i przy wielokrotnym hamowaniu następuje oderwanie materiału ciernego od blachy wzmacniającej.

Rys. 13. Uszkodzona obsada okładziny ciernej typu 175; a) widok od strony wyfrezowanego rowka, b) widok od strony zamocowania do dźwigni przycylindrowej; r_w – promień wewnętrzny, r_z – promień zewnętrzny [fot. autor]
